All'ombra della Torre

'Segnali' da Sant'Andrea e Pieve di Compito

Il restauro della Torre¹

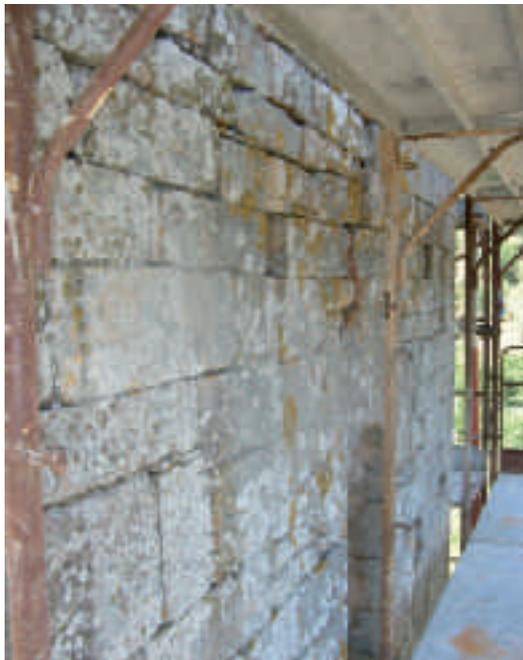
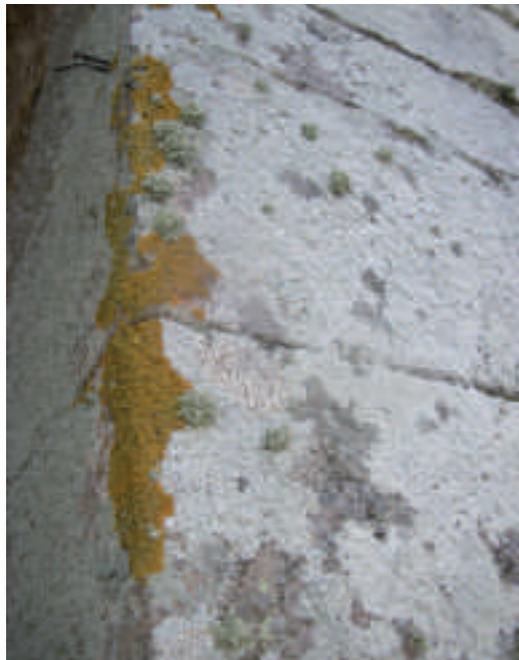
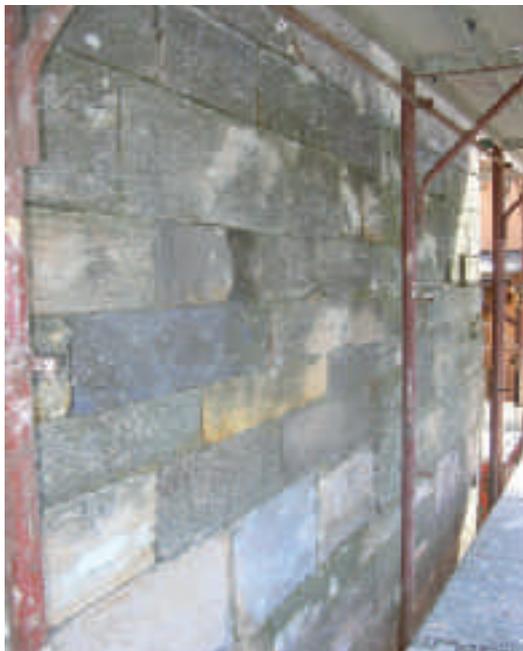
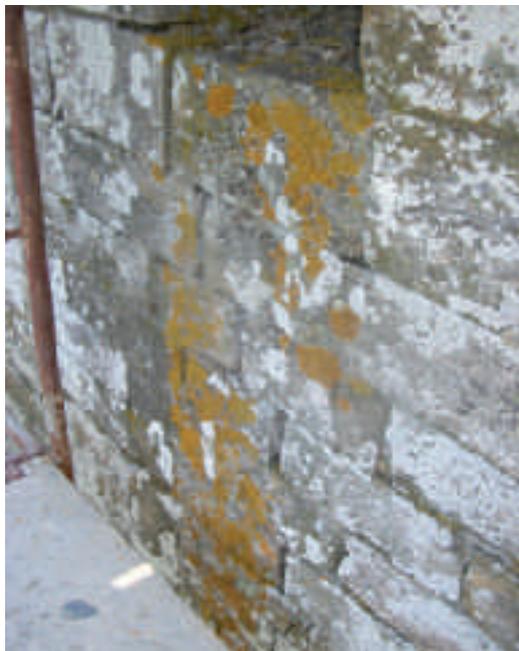
176-179. Paramento murario esterno, presenza di microorganismi vegetali.

La principale forma di alterazione rilevabile era la presenza di biodeteriogeni di diversa specie e natura, variamente distribuiti sulla superficie, in funzione della esposizione, anche se coesistevano microrganismi vegetali, sia sotto forma di depositi pulverulenti e incoerenti, che di patine biologiche e di vere e proprie incrostazioni.

Successivamente, è stato effettuato un *trattamento con biocida* (Biotin N diluito al 5%), in maniera da eliminare i biodeteriogeni. Il prodotto è stato applicato a pennello su tutta la superficie e lasciato agire per alcuni giorni, dopodiché la superficie è stata lavata. Il trattamento è stato ripetuto più volte nelle zone sottoposte ad un attacco più consistente e comunque, in tutte le zone in cui, dopo la prima applicazione, l'attacco biologico persisteva.

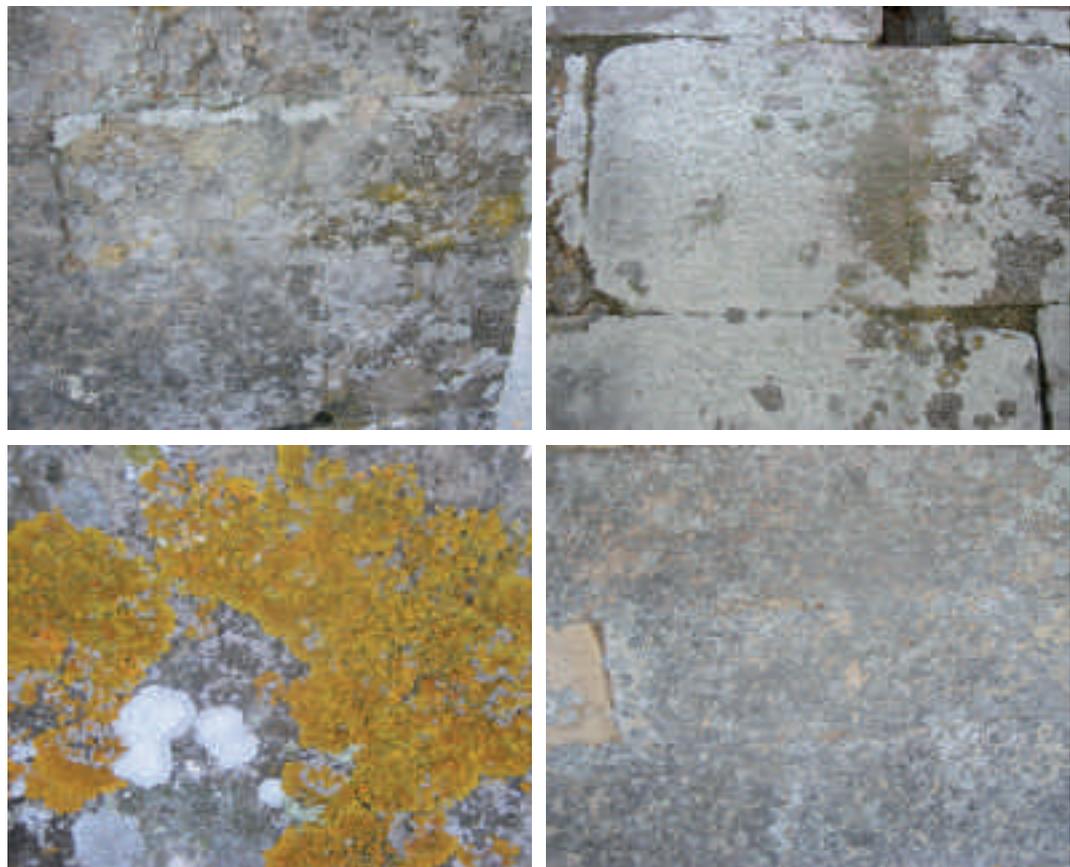
180-183. Paramento murario esterno, degrado biologico-alghe e licheni.

Sulle superfici venivano individuati licheni di tipo foglioso e di tipo crostoso, con una prevalenza di questi ultimi, articolati su diversi spessori. Per quanto riguarda il degrado indotto dalla presenza di tali microrganismi, era possibile riscontrare, nell'immediato, un danno estetico, causato dalla presenza di macchie di colorazione gialla, bianca, arancione e verde, sia pulverulente che compatte, piatte o rilevate.

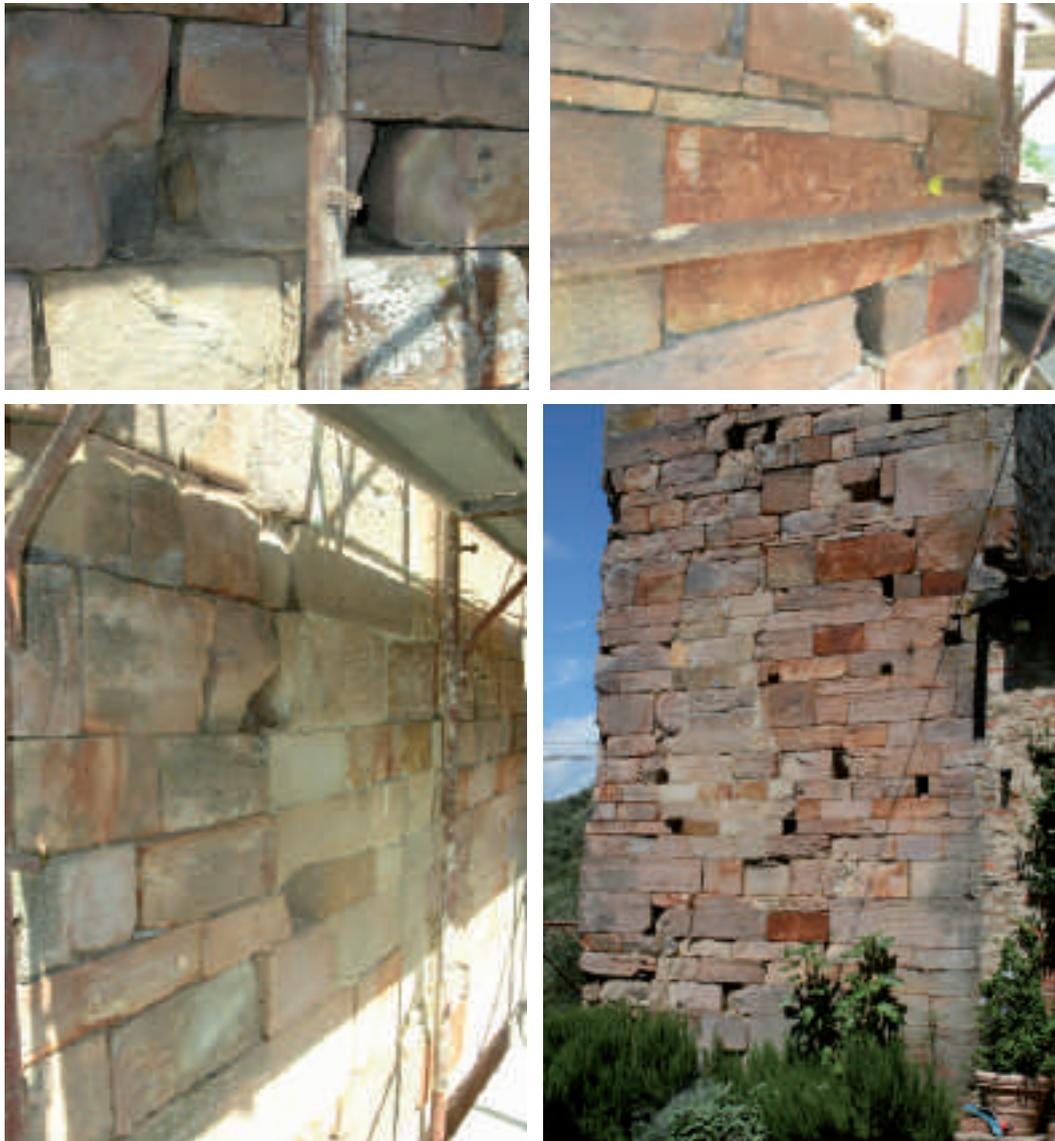
Diffusi erano i fenomeni di erosione superficiale, fratturazione e microfratturazione e, specie nelle zone più esposte, di scagliatura ed esfoliazione, con distacco di porzioni di materiale lapideo.

184-185. Paramento murario esterno, decoesioni dei giunti di malta, mancanze.
186-187. Paramento murario esterno, alterazione cromatica.

I giunti di malta si presentavano erosi, decoesi e talvolta, mancanti. Le pareti interne, prive di intonaco, costituite da pietre scarsamente lavorate, murate a malta di calce e sempre di probabile provenienza locale, erano coperte da una patina grigia coerente probabilmente inorganica.

Contestualmente, si è proceduto alla *rimozione meccanica di tutte le stuccature* e dei commenti decoesi o realizzati con materiali non idonei. Le zone decoese sono state sottoposte a *consolidamento* con silicato di etile, applicato a pennello. I frammenti a rischio di caduta, invece, sono stati fissati con l'ausilio di imperniature realizzate con barre di acciaio inossidabile filettato e resina epossidica.

Sono state effettuate le *stuccature e microstuccature* di tutte le fratture della pietra, con malta a base di polvere di marmo di vari colori e granulometrie, grassello di calce e terre naturali.

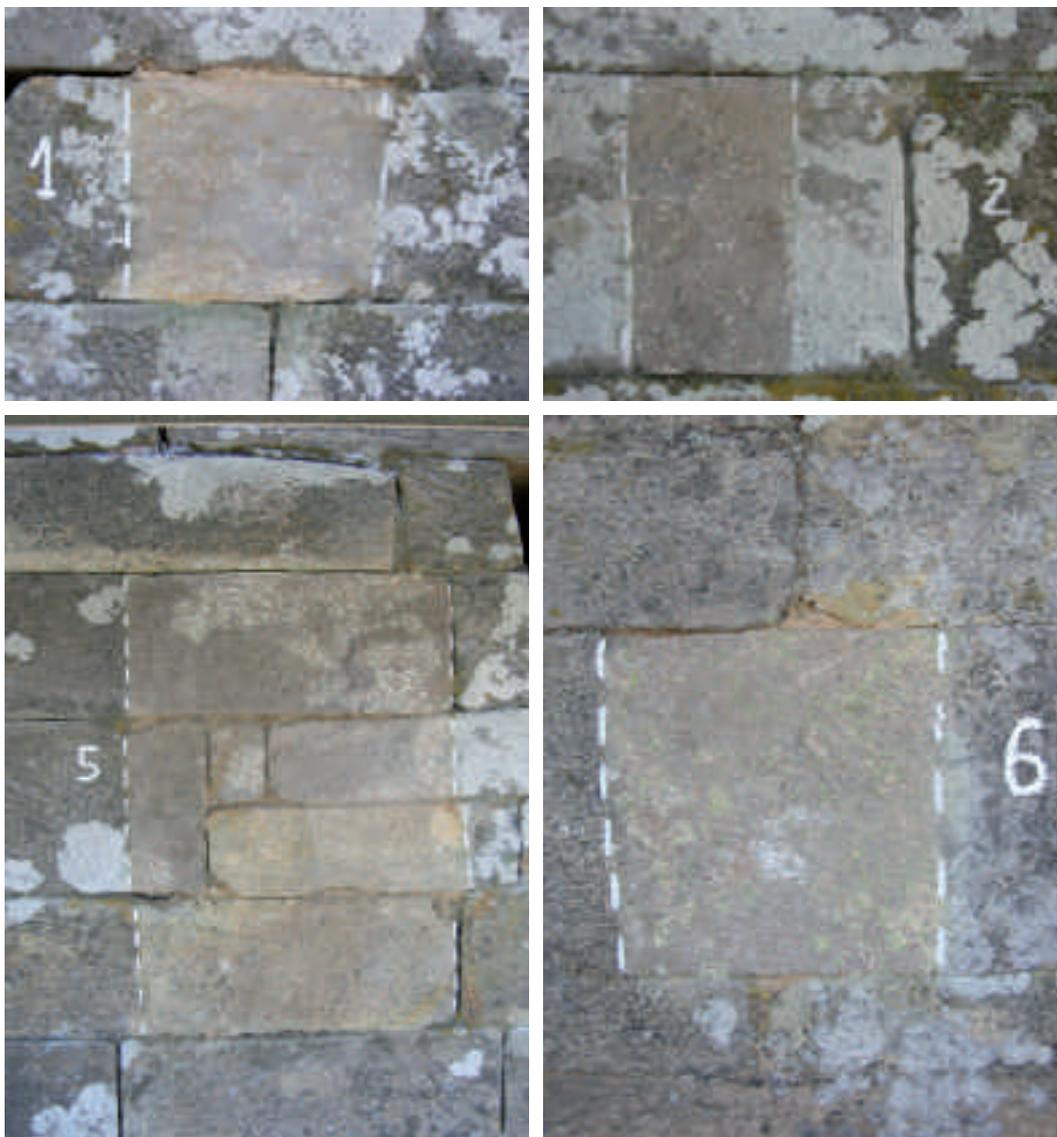
189-192. Paramento murario esterno, prove di pulitura 1, 2, 5 e 6.

Ma torniamo alle specifiche tecniche dell'intervento: abbiamo quindi valutato le campionature, dico abbiamo perché, assieme agli artigiani restauratori, in tutto il periodo non è mai mancato il sostegno puntuale ed il confronto con la Soprintendenza per i Beni Architettonici, Paesaggistici, Storici, Artistici ed Etnoantropologici di Lucca e Massa Carrara; assieme a loro abbiamo deciso il livello di approfondimento della pulitura, il trattamento con il biocida, la rimozione delle stuccature incongrue ed infine il consolidamento.

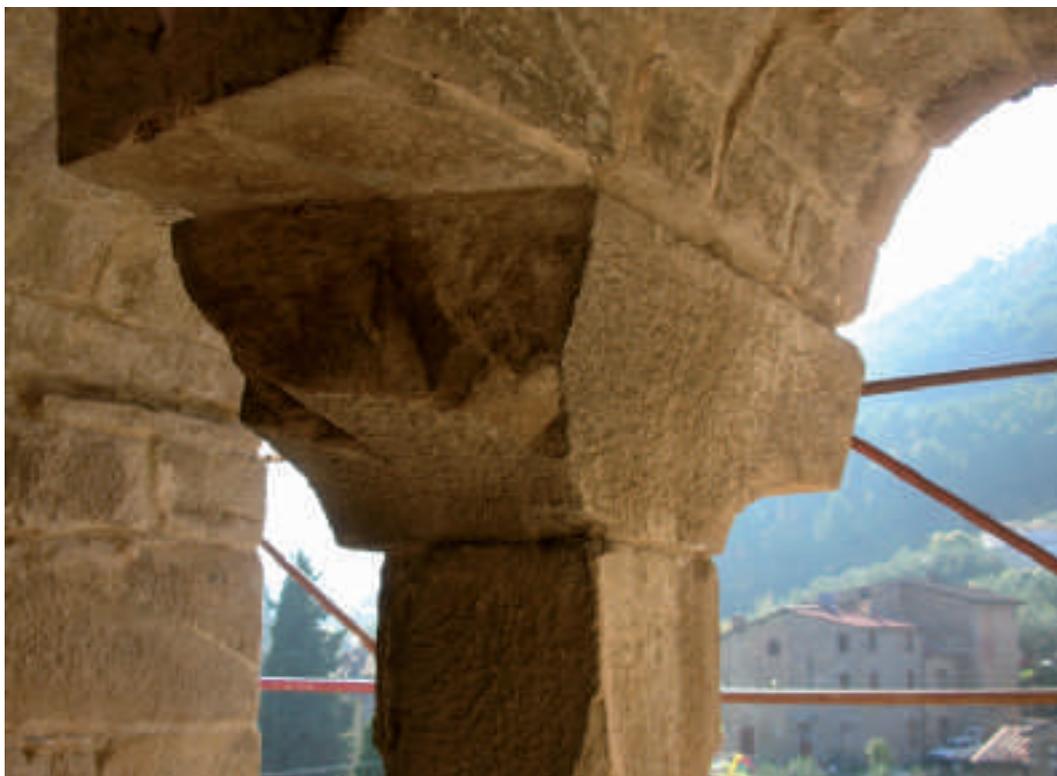
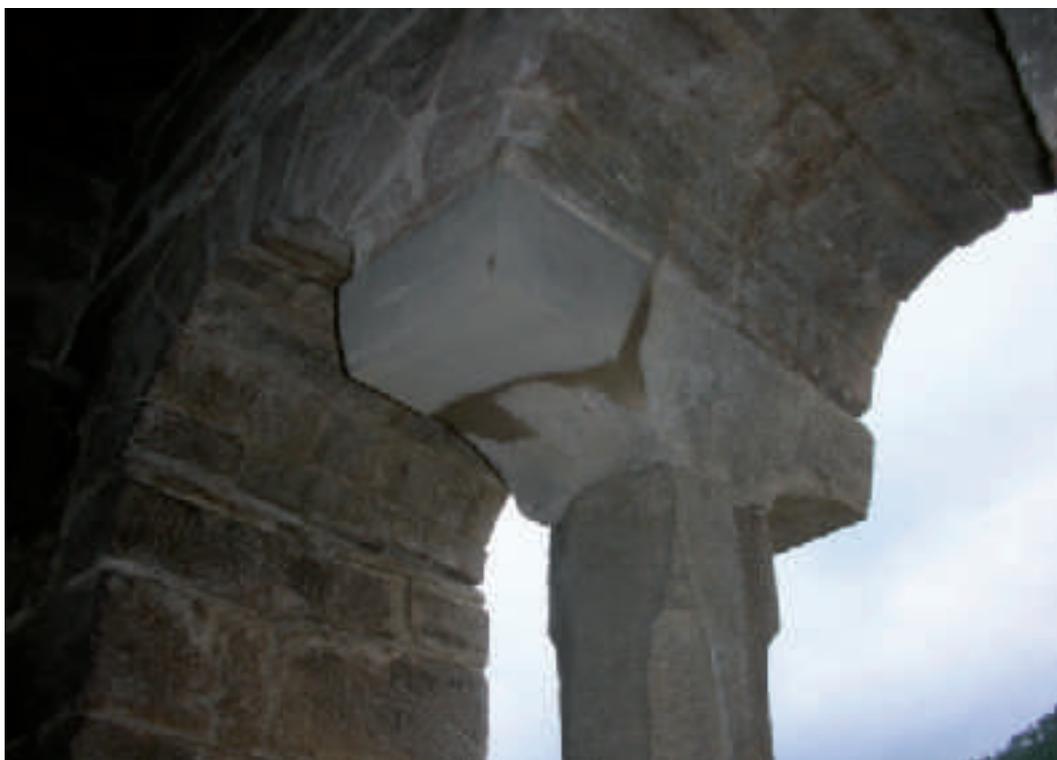
199-200. Realizzazione della protesi del capitello; prima dell'intervento e a restauro ultimato.

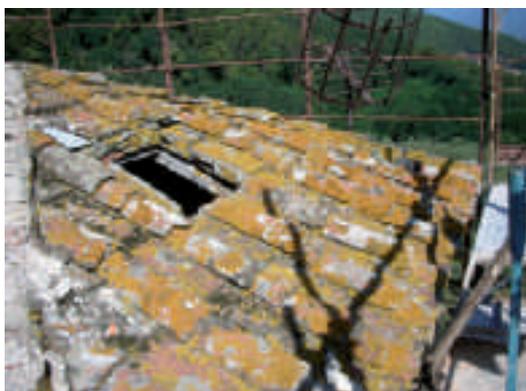
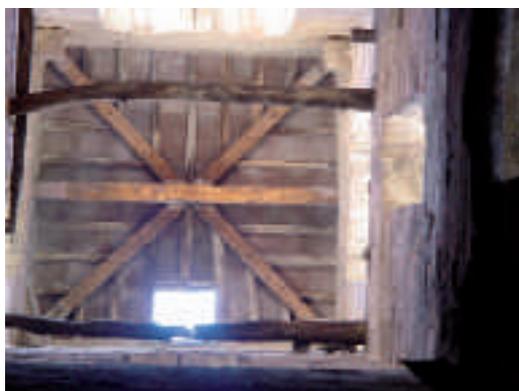
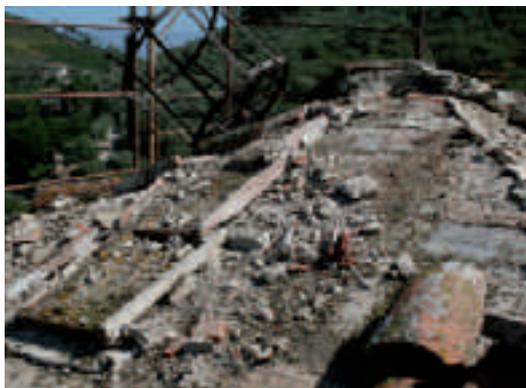
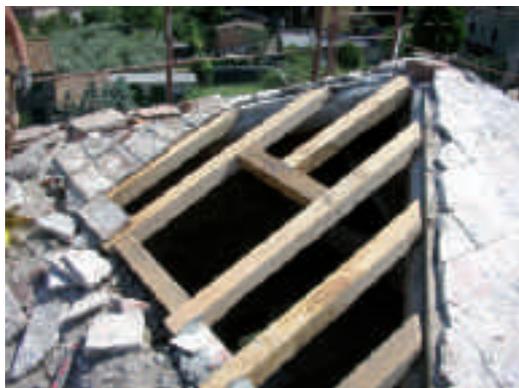
La struttura del tetto era al limite della resistenza e necessitava di sostituzioni degli elementi lignei e dei coppi ed embrici di copertura deteriorati, oltre a dover essere reintegrata la botola che copriva l'accesso al Fanale di segnalazione per l'accensione del fuoco.

L'orditura secondaria del tetto formata da travicelli (di legno di castagno a sezione quadrata di circa 8 per 8 centimetri) e mezzane (elementi in cotto di centimetri 15 per 30 alte 3) era particolarmente deteriorata nella zona circostante l'apertura di accesso al tetto; sono stati sostituiti nove travicelli con materiale, dimensione e finitura uguali a quelli esistenti, e successivamente sono stati riposizionate le mezzane precedentemente pulite e spolverate.

202-203. Copertura, prima dell'intervento.

204-205. Copertura, orditura secondaria: smontaggio e travicelli.

La copertura del tetto, in coppi ed embrici, è stata completamente smontata ed il materiale è stato accatastato e ripulito, per essere poi vagliato al fine di valutare se impiegarlo o sostituirlo; circa una ventina tra embrici e coppi non sono stati ritenuti idonei a essere reimpiegati, perché rotti, fessurati o consunti; gli elementi per la sostituzione sono stati scelti in forma, dimensione e materiale analogo a quello esistente, tra quelli di risulta da altri cantieri.

L'orditura primaria è formata da una capriata in legno di abete, su cui poggiano i quattro travi anch'essi in legno di abete formanti i displuvi in angolo; lo stato di conservazione della struttura era complessivamente buono ad esclusione della catena della capriata che risultava deteriorata e notevolmente attaccata da parassiti; per sostituirla sarebbe stato necessario smontare completamente il tetto, ed al fine di evitare questa inutile operazione che avrebbe coinvolto anche le strutture murarie di appoggio, la catena è stata consolidata mediante iniezioni di Paraloid

diluito al 5%, effettuate in appositi fori realizzati nell'estradosso della trave e mediante l'inserimento di due protesi fissate con viti idonee. Al di sopra del piano delle mezzane è stato realizzato un leggero massetto armato per distribuire il peso del sovraccarico in maniera uniforme. Per l'impermeabilizzazione di protezione è stato utilizzato un materiale che garantisse la traspirabilità, al fine di evitare fenomeni di condensa che avrebbero potuto danneggiare la struttura del tetto in legno. E' stata reinserita la chiusura dell'accesso al tetto con un elemento semplice in acciaio zincato rivestito superiormente in rame.

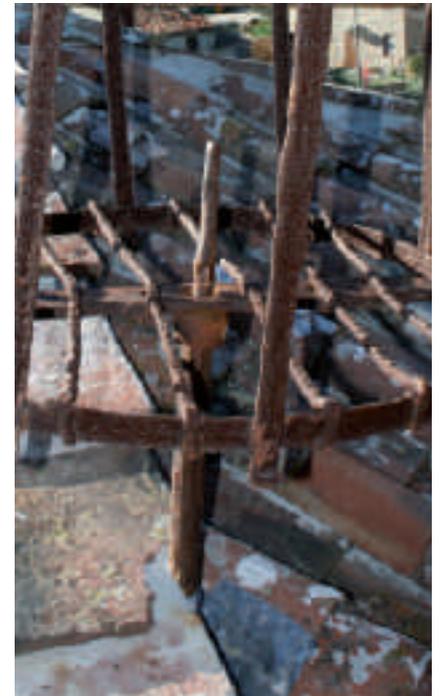
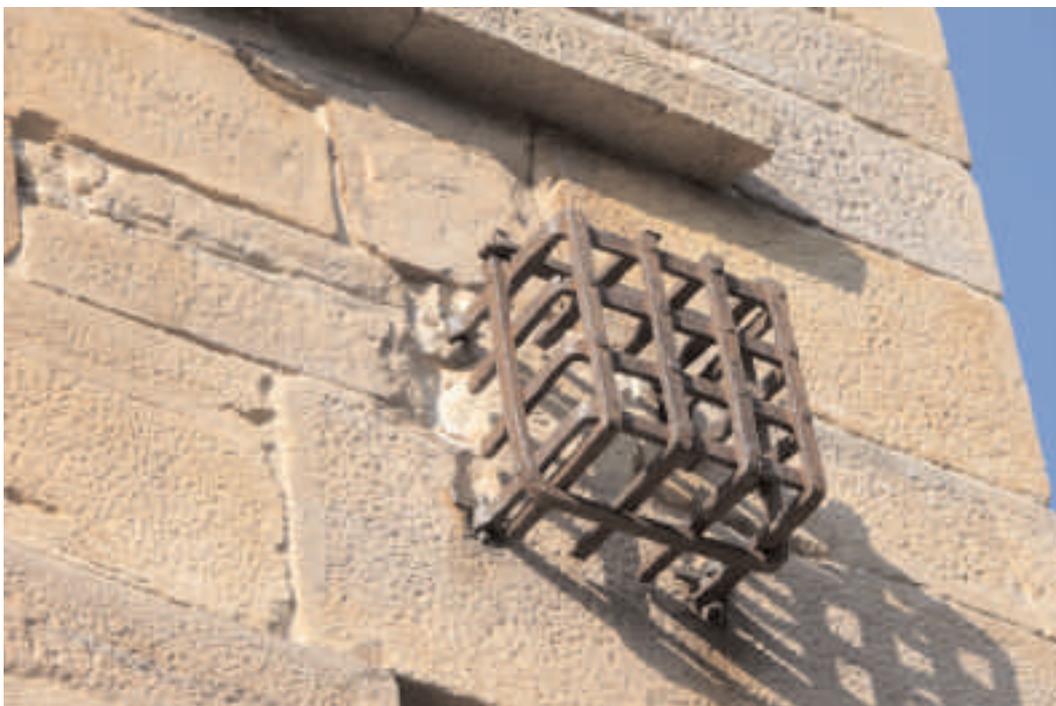
211. Fanale di segnalazione in posizione errata.
 212. Dettaglio del Fanale di segnalazione in posizione corretta.
 213. La Gabbietta.
 214. Dettaglio dell'apertura della Gabbietta.
 215. Catena esterna con spillo e cagnolo.

Il Fanale di segnalazione è stato spazzolato accuratamente fino a riportare il ferro al bianco, e successivamente è stato consolidato con Paraloid, diluito al 5%, e protetto con un antiruggine trasparente. Il Fanale si presentava con la gabbia superiore inclinata su di un lato, dando quasi l'impressione che quella fosse la sua posizione naturale, a mo' di faro puntato verso la città di Lucca. In realtà, ad una osservazione attenta del palo di ancoraggio, su cui ruota il Fanale di segnalazione, è stato possibile riconoscere un'asola nella quale, inserendo un cuneo, il Fanale di segnalazione torna nella sua originaria e naturale posizione verticale, potendo liberamente ruotare su di un piano orizzon-
