All'ombra della Torre

'Segnali' da Sant'Andrea e Pieve di Compito

Il restauro della Torre¹

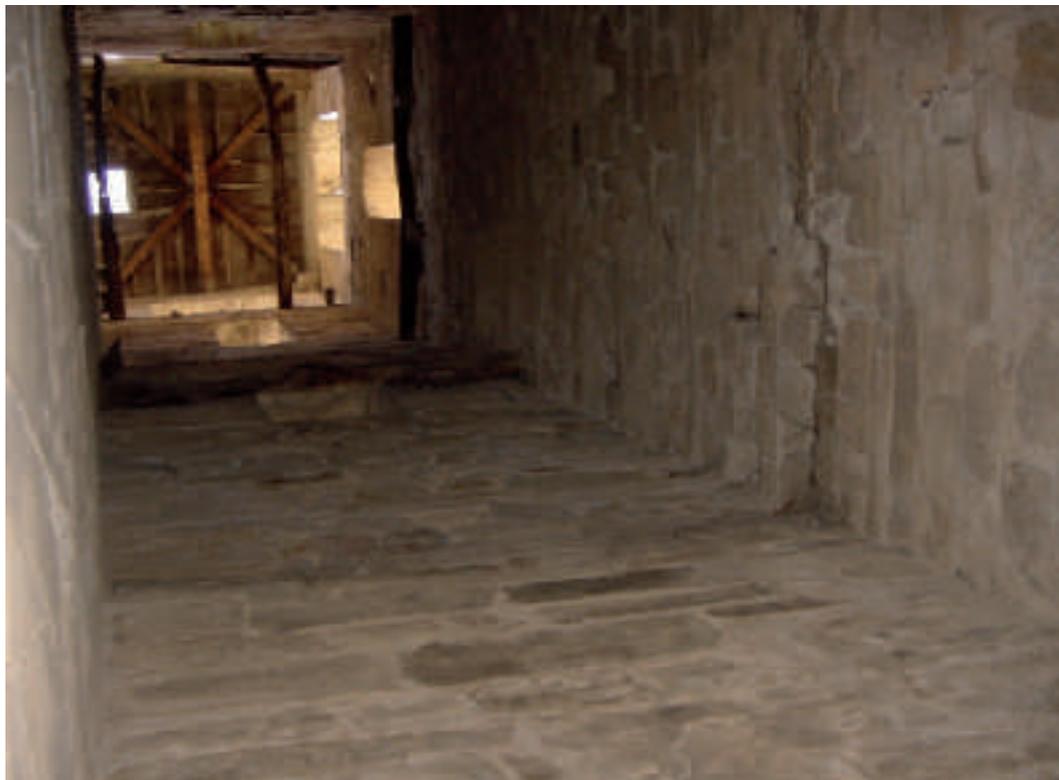
184-185. Paramento murario esterno, decoesioni dei giunti di malta, mancanze.
186-187. Paramento murario esterno, alterazione cromatica.

I giunti di malta si presentavano erosi, decoesi e talvolta, mancanti. Le pareti interne, prive di intonaco, costituite da pietre scarsamente lavorate, murate a malta di calce e sempre di probabile provenienza locale, erano coperte da una patina grigia coerente probabilmente inorganica.

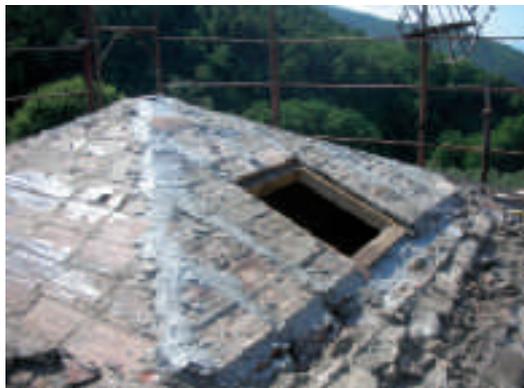
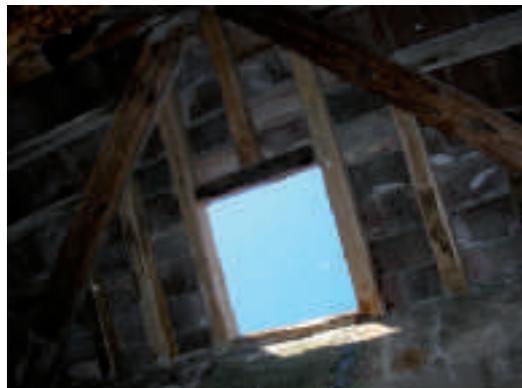
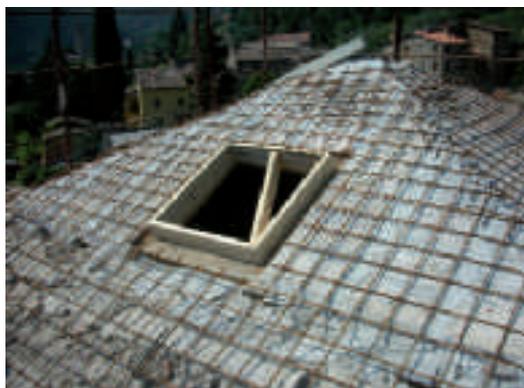
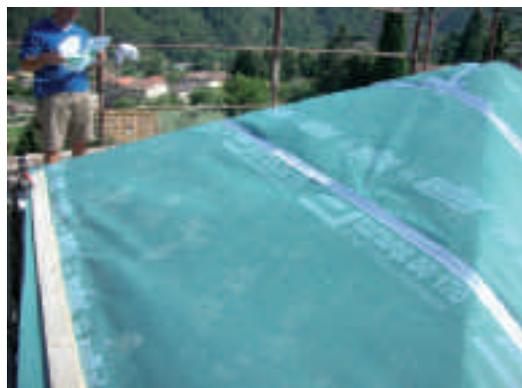
La struttura del tetto era al limite della resistenza e necessitava di sostituzioni degli elementi lignei e dei coppi ed embrici di copertura deteriorati, oltre a dover essere reintegrata la botola che copriva l'accesso al Fanale di segnalazione per l'accensione del fuoco.

L'orditura primaria è formata da una capriata in legno di abete, su cui poggiano i quattro travi anch'essi in legno di abete formanti i displuvi in angolo; lo stato di conservazione della struttura era complessivamente buono ad esclusione della catena della capriata che risultava deteriorata e notevolmente attaccata da parassiti; per sostituirla sarebbe stato necessario smontare completamente il tetto, ed al fine di evitare questa inutile operazione che avrebbe coinvolto anche le strutture murarie di appoggio, la catena è stata consolidata mediante iniezioni di Paraloid

208-209. Copertura, orditura secondaria: armatura massetto di ripartizione e telo di impermeabilizzazione traspirante.

diluito al 5%, effettuate in appositi fori realizzati nell'estradosso della trave e mediante l'inserimento di due protesi fissate con viti idonee. Al di sopra del piano delle mezzane è stato realizzato un leggero massetto armato per distribuire il peso del sovraccarico in maniera uniforme. Per l'impermeabilizzazione di protezione è stato utilizzato un materiale che garantisse la traspirabilità, al fine di evitare fenomeni di condensa che avrebbero potuto danneggiare la struttura del tetto in legno. E' stata reinserita la chiusura dell'accesso al tetto con un elemento semplice in acciaio zincato rivestito superiormente in rame.

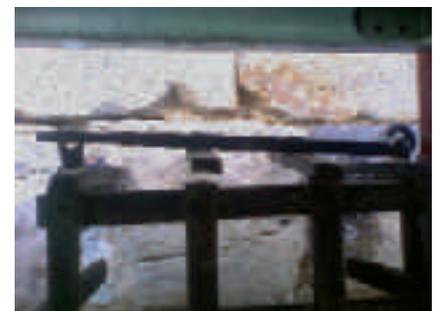
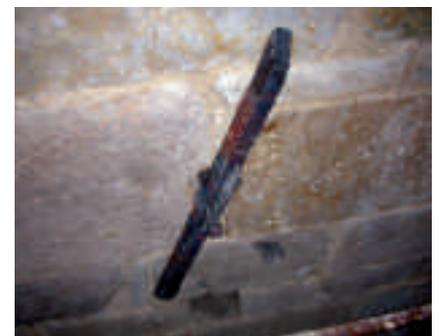
211. Fanale di segnalazione in posizione errata.
 212. Dettaglio del Fanale di segnalazione in posizione corretta.
 213. La Gabbietta.
 214. Dettaglio dell'apertura della Gabbietta.
 215. Catena esterna con spillo e cagnolo.

La Gabbietta presente sul prospetto di nord-est è stata spazzolata accuratamente fino a riportare il ferro al bianco, e successivamente è stata consolidata con Paraloid, diluito al 5%, e protetta con un antiruggine trasparente.
